Ditta: Autrasporti Grotti srl
Sede Legale: Via di Pelle n. 123 S. Croce S/A (PI)
Sede Impianto: Via di Pelle n. 119/127 S. Croce S/A (PI)

Documentazione progettuale

Modifiche di progetto

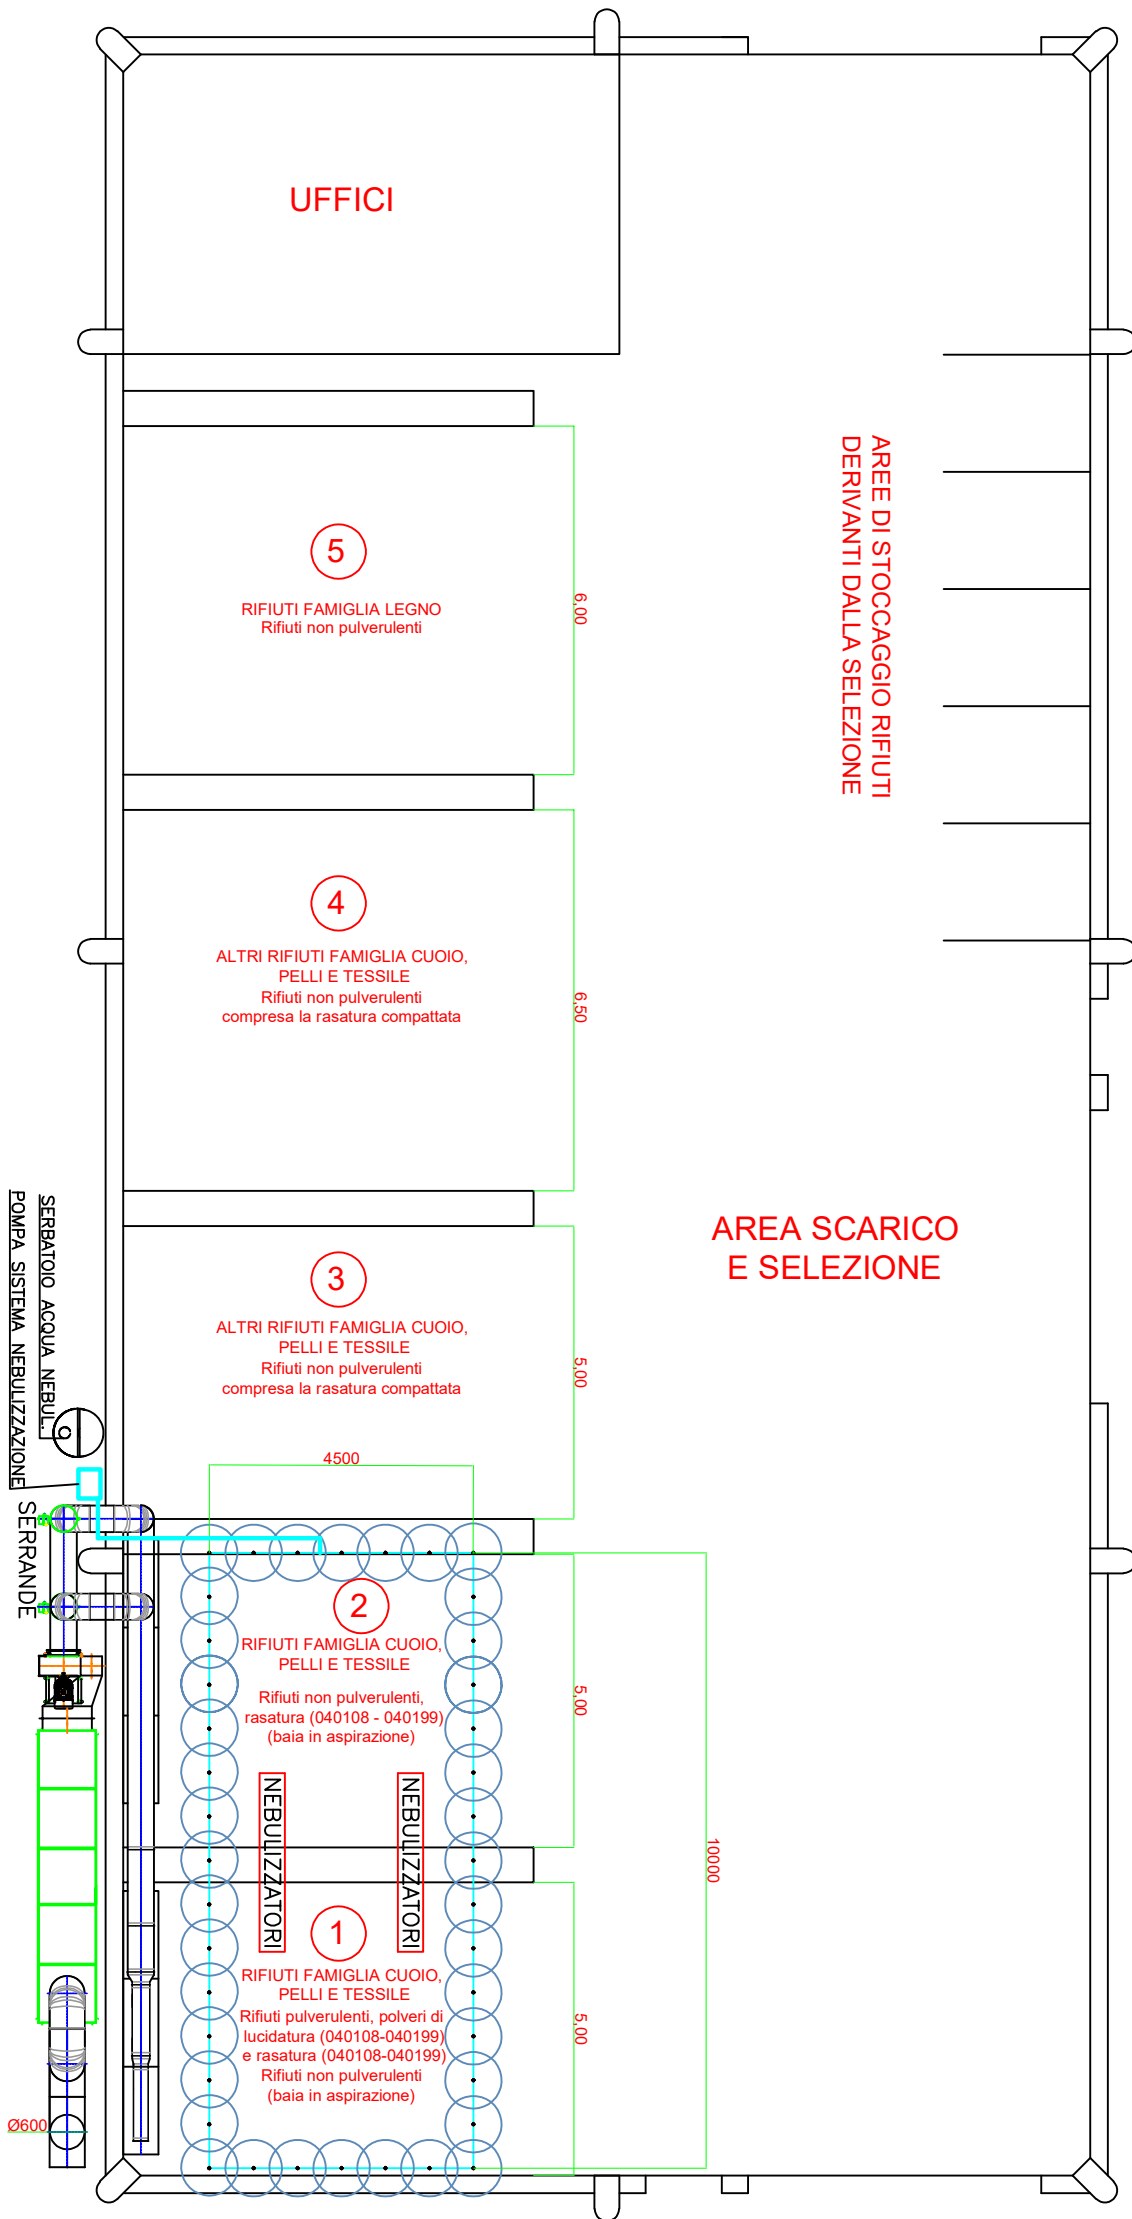
Lay out impianto aggiornato

Le tipologie di rifiuto identificati con il codice EER 040108 e 040199 verranno gestiti esclusivamente nelle due baie di stoccaggio provviste di cappe di aspirazione e sistema di nebulizzazione acqua. Le due baie verranno utilizzate in maniera alternata. Le baie e le aree di stoccaggio verranno identificate con idonea cartellonistica che individua la tipologia di rifiuti in essa presente. La Ditta provvederà ad installare un sistema di segnalazione visivo che indichi all'operatore se l'aspirazione nella baia da utilizzare sia o meno attiva per procedere a modificare l'apertura delle serrande e deviare l'aspirazione nella baia in uso.

La macrofamiglia dei rifiuti misti viene scarica nell'area adibita e sottoposta ad immediata selezione. Le frazioni ottenute dalla selezione vengono stoccate in cumuli nell'area dedicata suddivise per tipologie individuata in planimetria come area deposito rifiuti prodotti.

La nuova baia sarà realizzata con modalità e dimensioni analoghe a quella esistente (n. 1). La nuova baia sarà dotata del medesimo sistema di aspirazione costituito da una cappa che confluisce nel punto di emissione esistente. Le baie verranno utilizzate in maniera alternata pertanto anche il sistema di aspirazione verrà attivato in maniera alternata, a tale scopo saranno installate delle serrande a comando manuale gestite dagli operatori per deviare a seconda dell'esigenza l'aspirazione sulla baia utilizzata. Resta invece invariato il sistema di abbattimento.
